REX Retraitement de chaussée

Vincent Devron
Routes de France - Eiffage Route

A 31 Sandaucourt

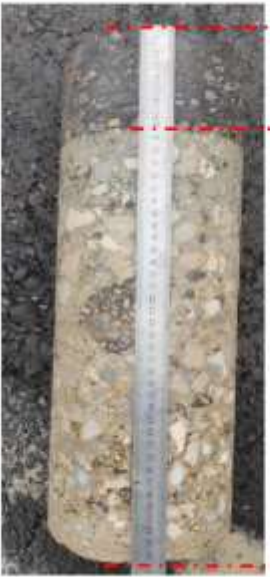
E810	8,0	8,0	Collée	Saine
	Traitement	35,5			Saine
				43,5

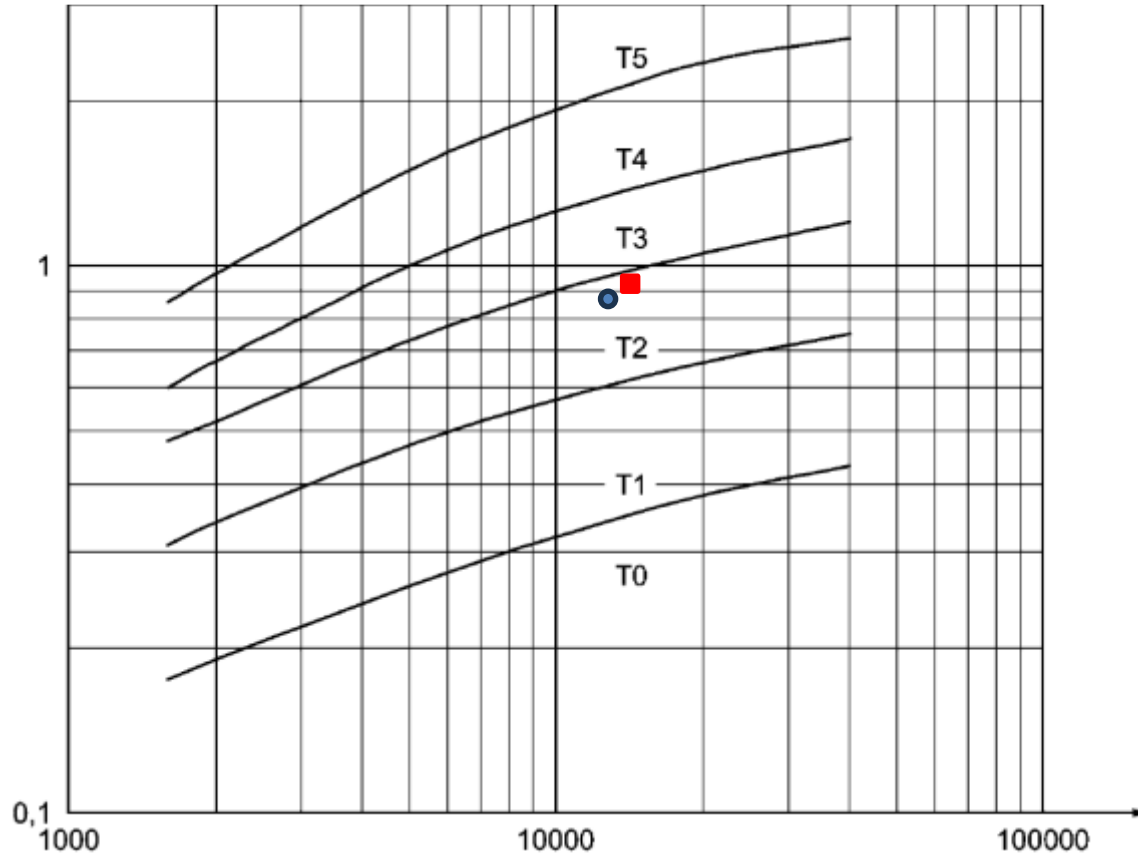
Validation du dimensionnement à 360j

● MHi21_448 : Moyenne des carottes GTLH à 360 jours - Aires de Sandaucourt

■ Performance mécanique visée : $\sigma_6 = 0,65$ MPa et $E = 14$ GPa (Rtdim. = $0,93$ MPa et Edim. = $15,6$ GPa)

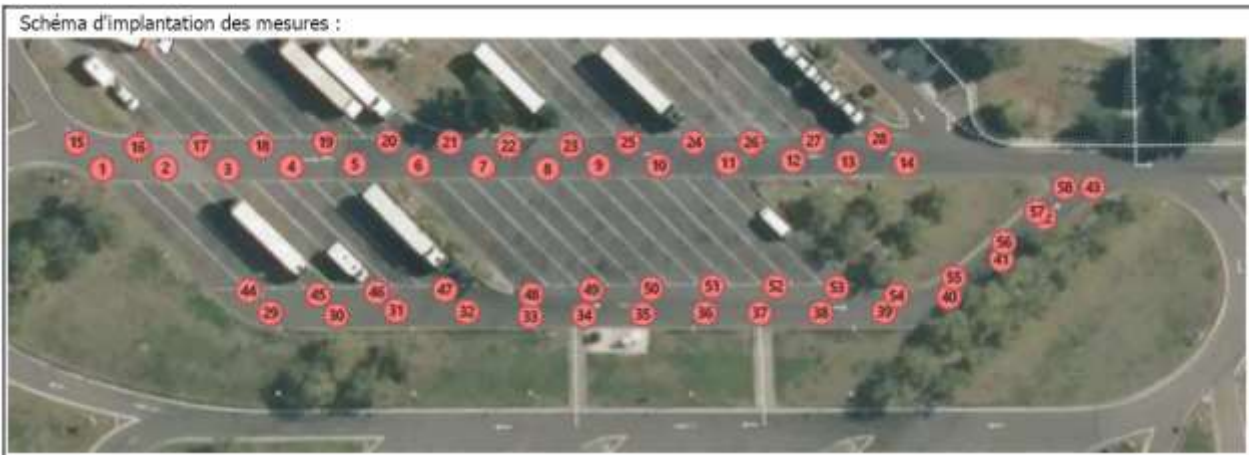
Observations de la déflexion à 360j

Mesures de déflexion élastique	
Moyenne :	9 mm/100
écart type :	2 mm/100
valeur minimale :	4 mm/100
valeur maximale :	14 mm/100
nombre de mesures :	58
déflexion élastique caractéristique (m + 2 s) :	13 mm/100

Classe de valeur (mm/100)	Nombre de mesures
0 - 2	1
2 - 4	0
4 - 6	33
6 - 8	0
8 - 10	24
10 - 12	0
12 - 14	0
14 - 16	0
