**REX PORTE DE VINCENNES**  
**Suivi de sections à performances**  
**acoustiques**

**Jérôme Lefebvre – Carlos Ribeiro**  
**Laboratoire Ville de Paris - Bruitparif**

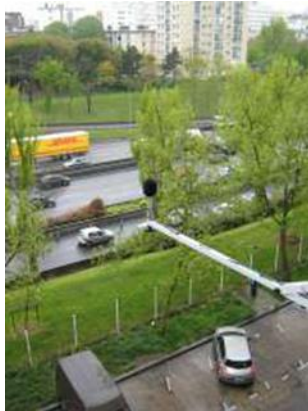
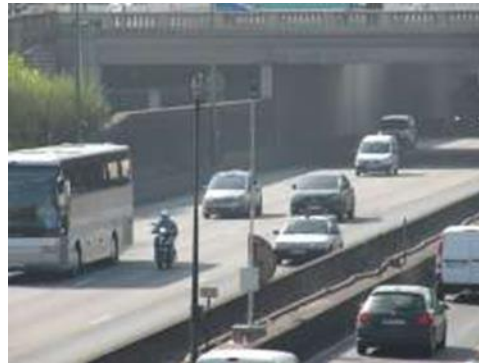
- ❑ 5 stations de mesure mises en place par Bruitparif

- ❑ 1 en terre-plein central (à proximité immédiate du trafic)
- ❑ 3 en façade de bâtiments au droit du tronçon expérimenté
- ❑ 1 station en façade d'un immeuble à l'extérieur du tronçon expérimenté

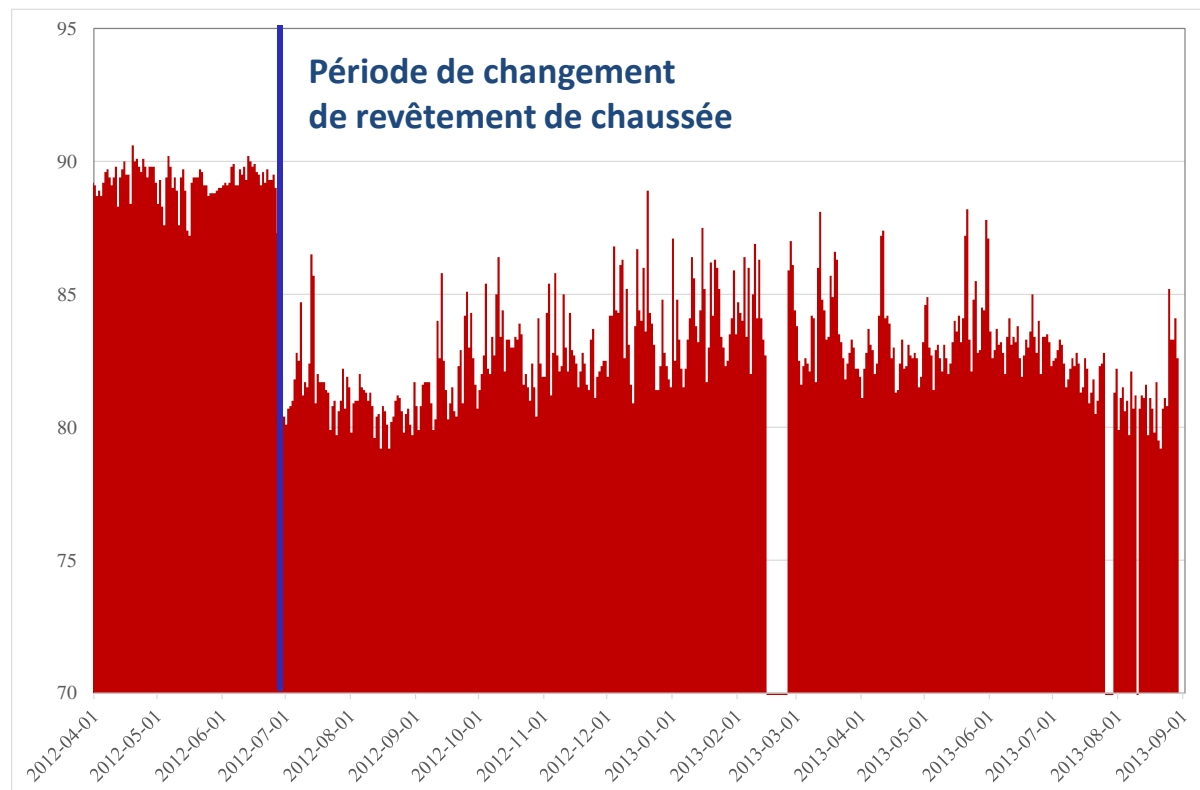
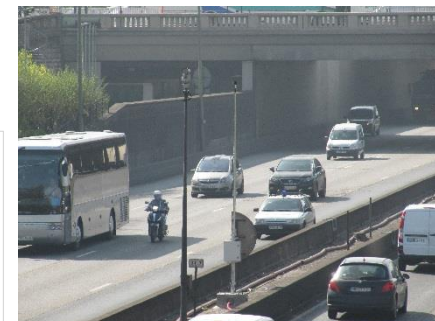
### ❑ Résultats obtenus sur la station en terre-plein central

Avant : Lden 89,2 dB(A)

Après : Lden 83,1 dB(A)

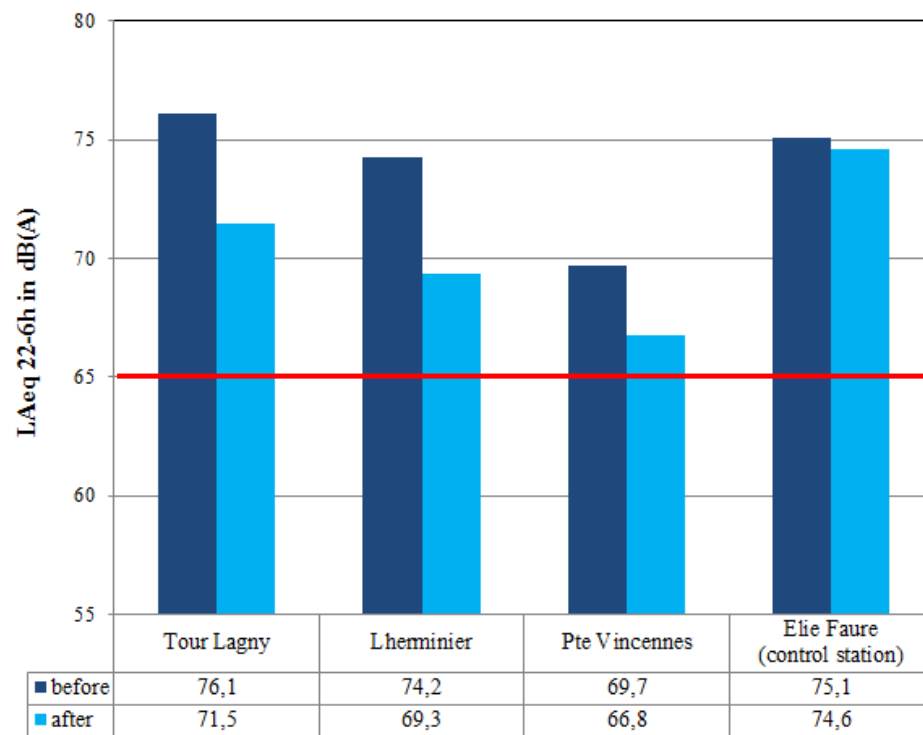
Evolution of night-time noise levels (LAeq 22-6h)

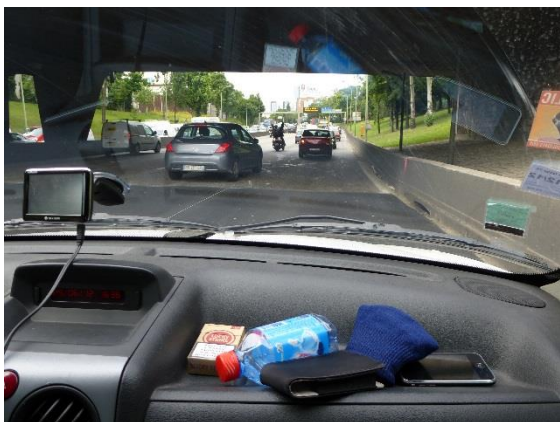
- ❑ Résultats obtenus pour les usagers
- ❑ Diminution des niveaux de bruit par 1/3 d'octave suite à la mise en place du revêtement de chaussée acoustique

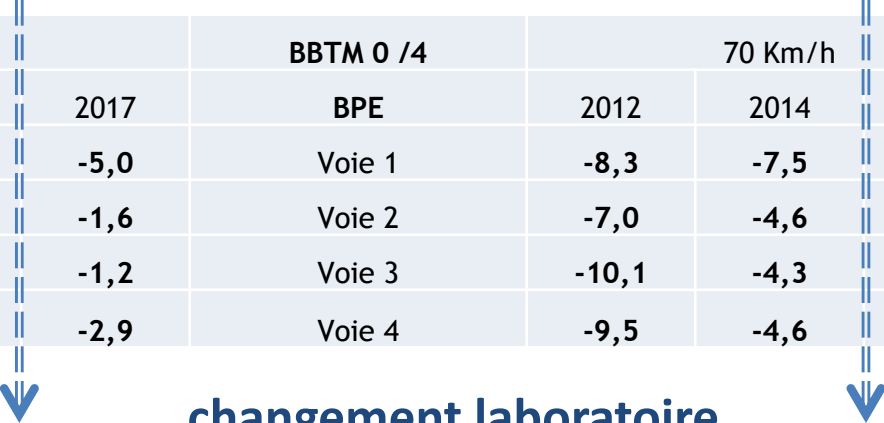
- ❑ Séries de mesure réalisées en avril 2014 par le CEREMA puis en avril 2017 en régie (méthode interne avec un véhicule Renault Zoé électrique)
- ❑ Suivi des performances:

**changement laboratoire**

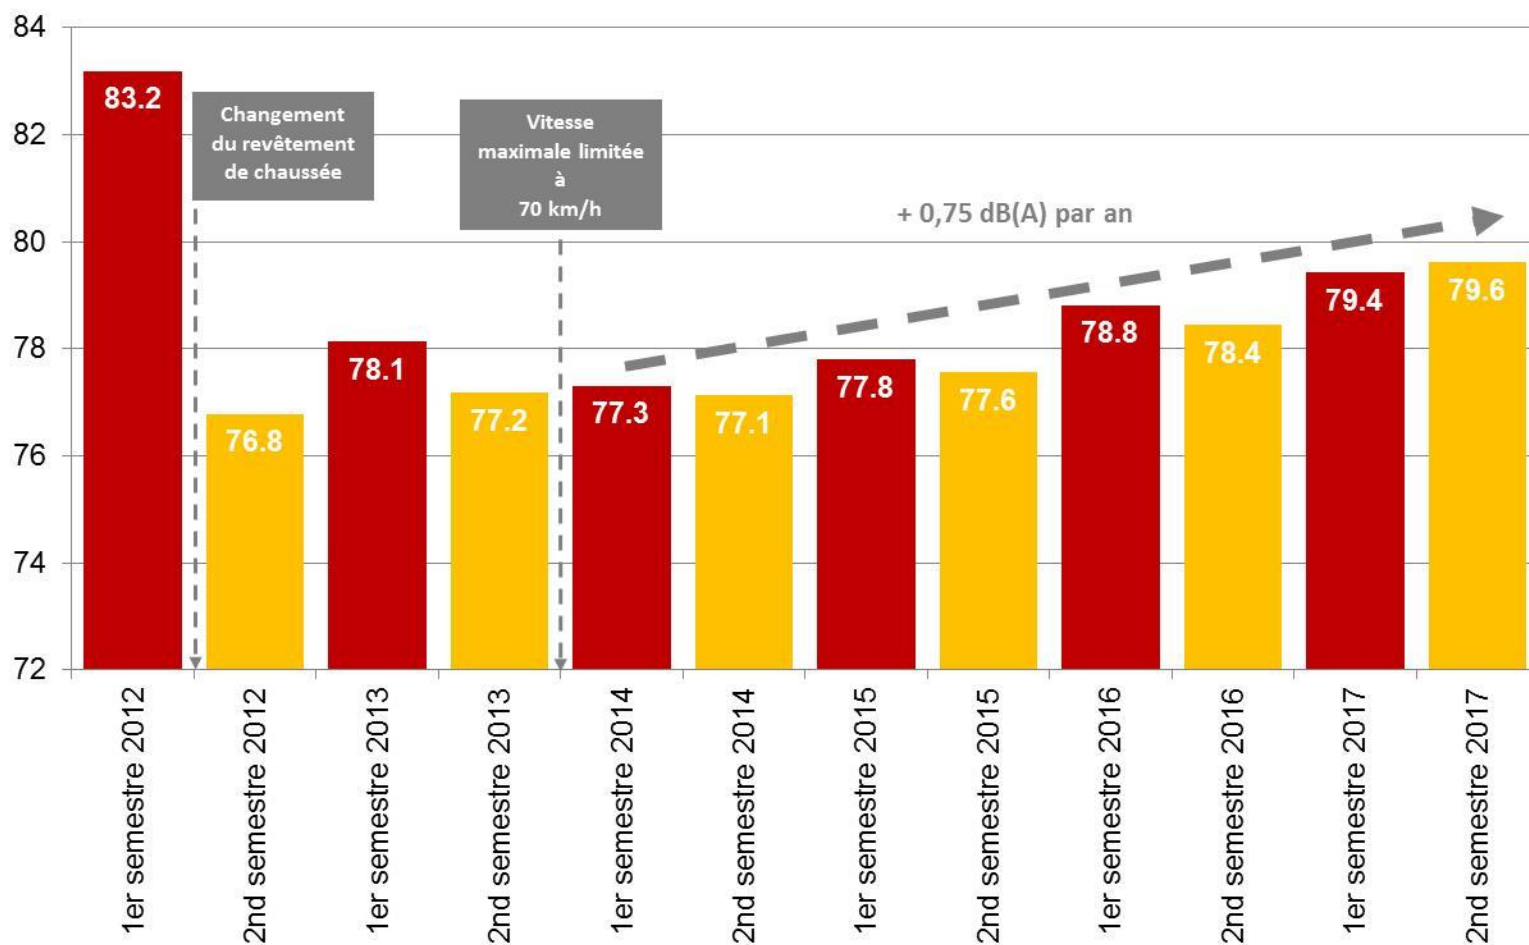
### ☐ Résultats obtenus sur la station en terre-plein central

L<sub>Aeq</sub> 22h-22h
