Les avancées du programme national  
IREX DVDC  
Durabilité des couches de surface

Julien DRUET – Pascal ROSSIGNY  
Cerema

## Objectif du projet

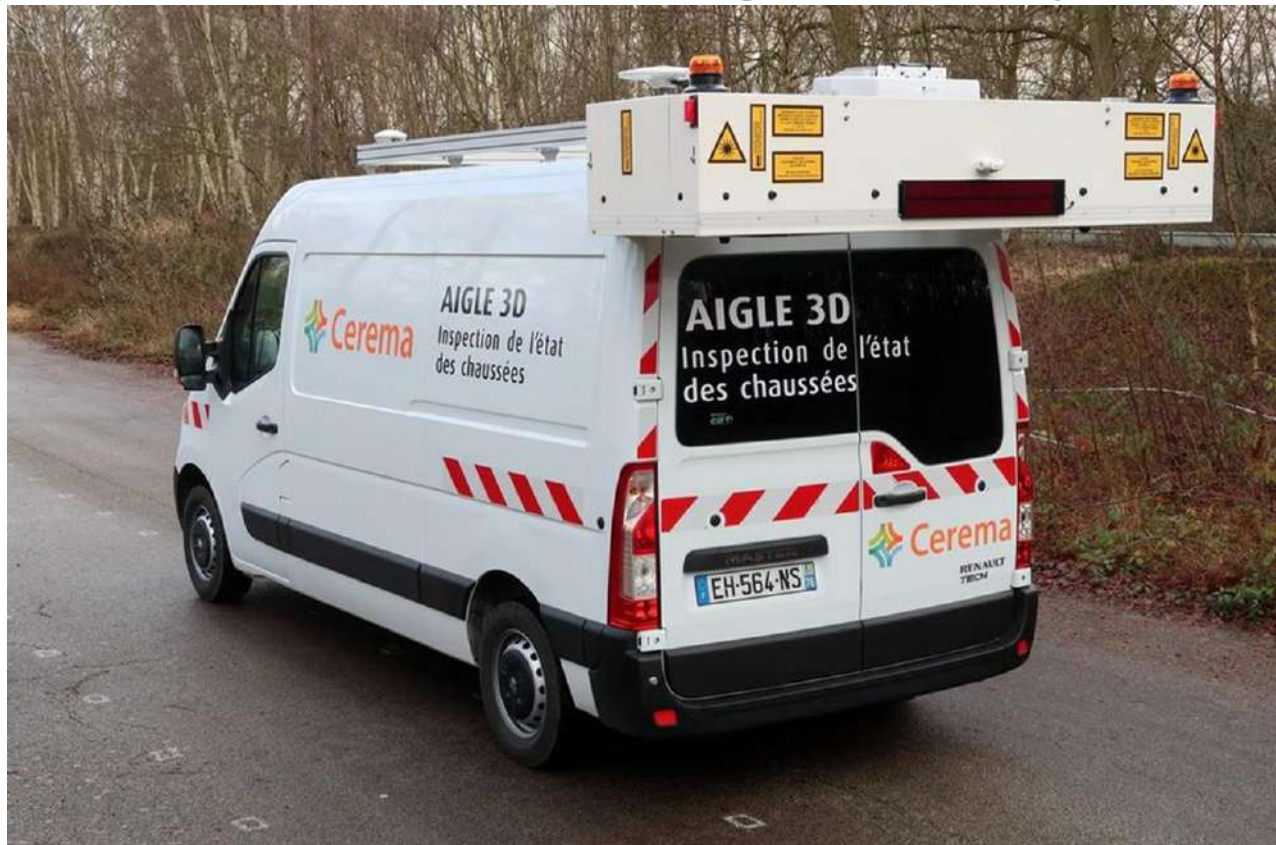
- Evaluer la durée de vie des couches de surface utilisant des techniques tièdes et/ou de recyclage à l'aide de l'outil Aigle3D (capteurs LCMS)

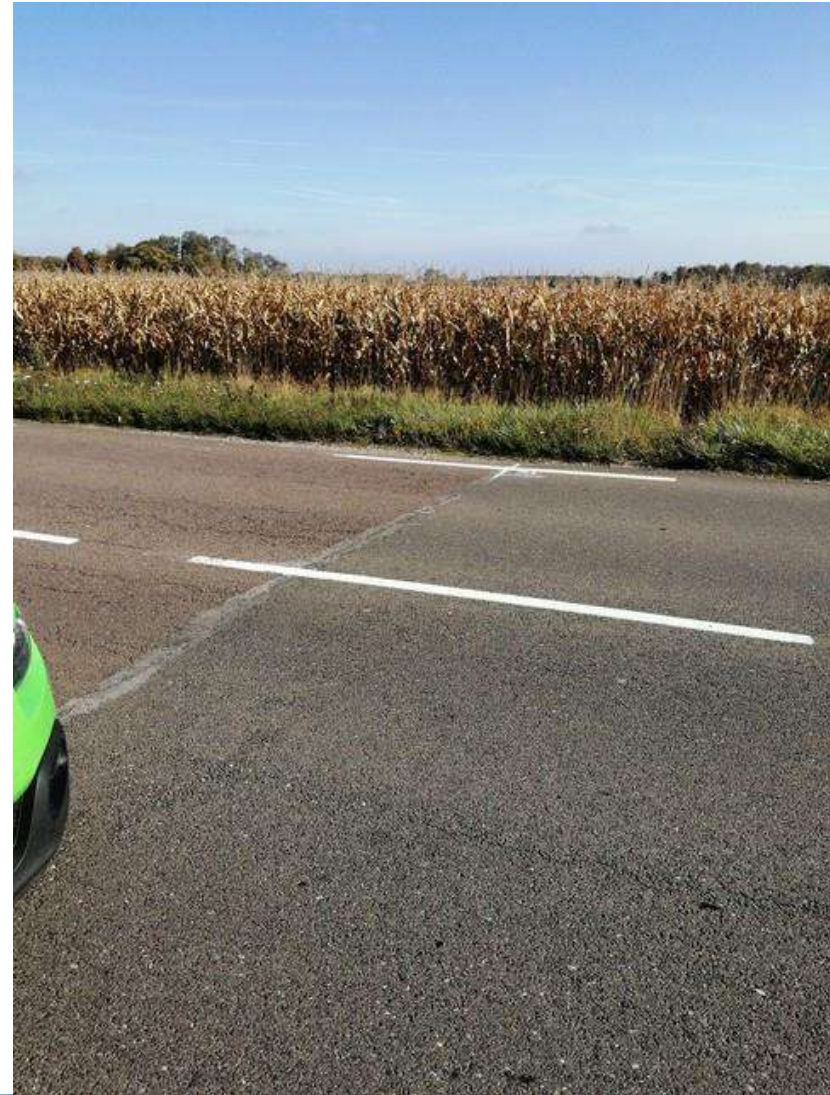
Limite Planche avant travaux (à gauche) et planche témoin à 10 % d'AE (à droite) :

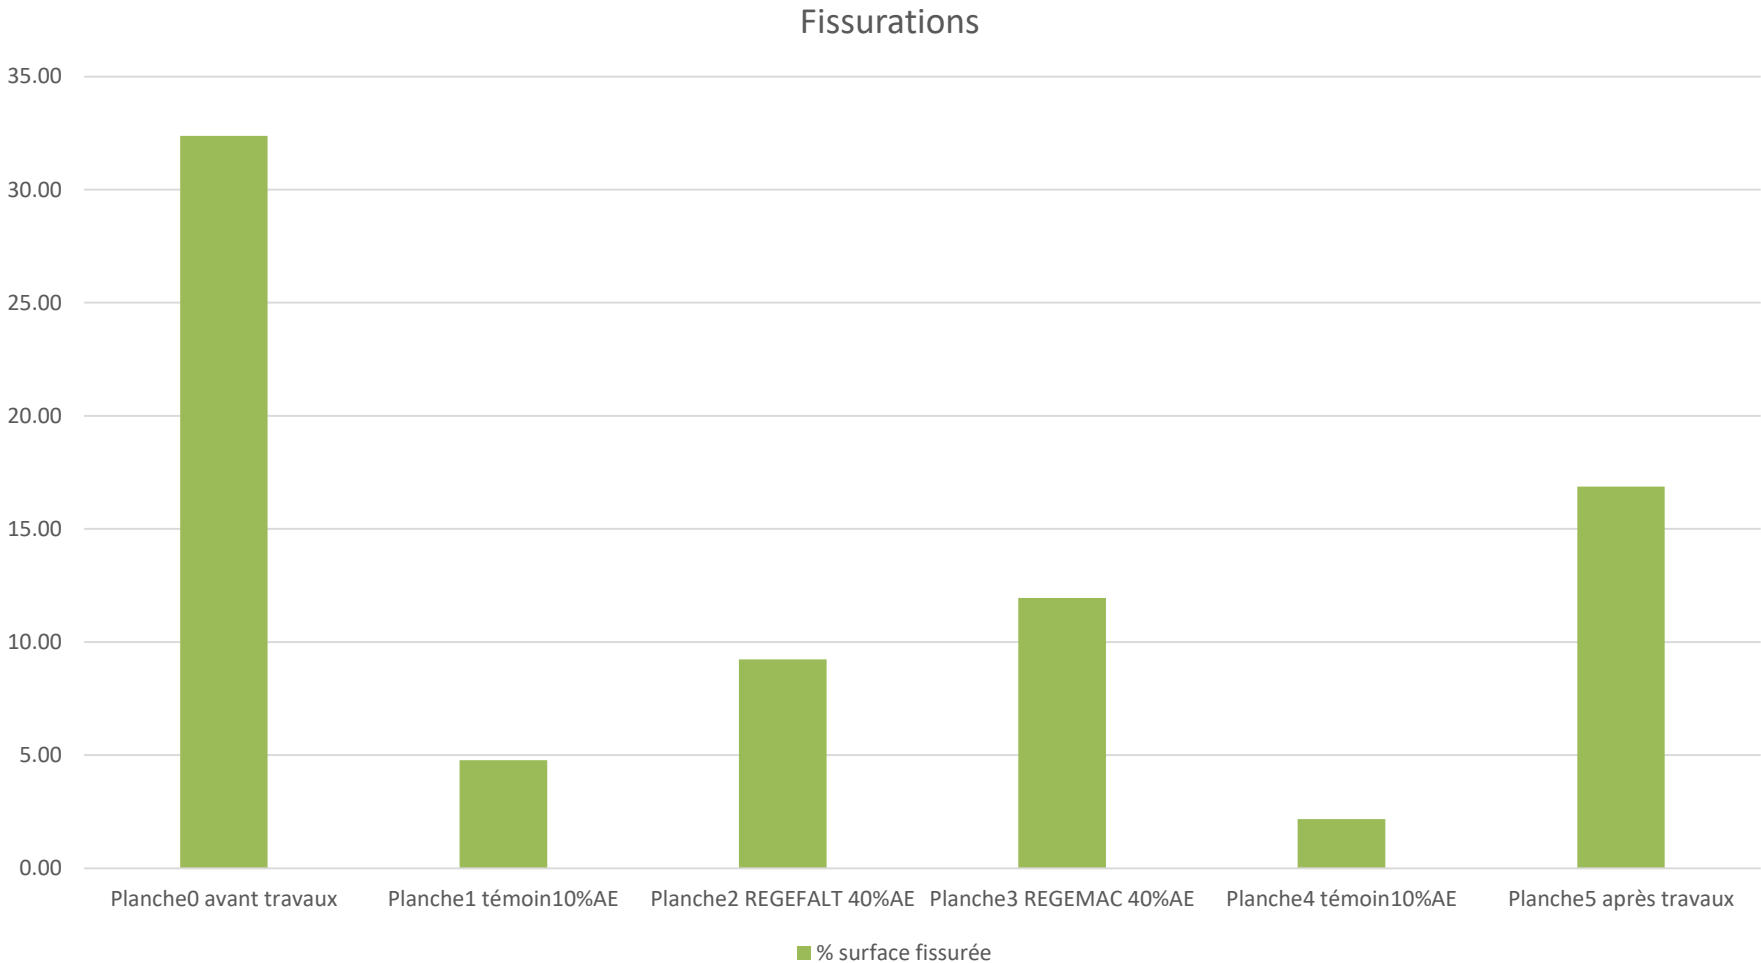
## Etude de la RD996 (CD21)

Le principal (et unique) descripteur discriminant semble être la fissuration, car les sections présentent peu ou pas d'arrachements (ravelling) ni d'ornièrage petit rayon :
