# Etude du comportement des couches de roulement sur le manège de fatigue et modélisation

Marina Al Bacha, Mai Lan Nguyen, Olivier Chupin,  
Pierre Horny  
Université Gustave Eiffel

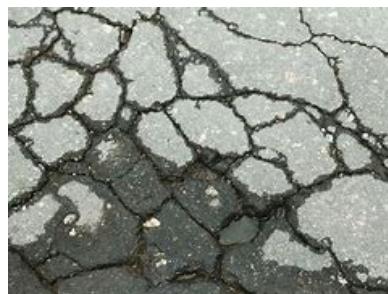
Fissures

Variation de la distribution des déformations et contraintes conduisant à des dommages en surface

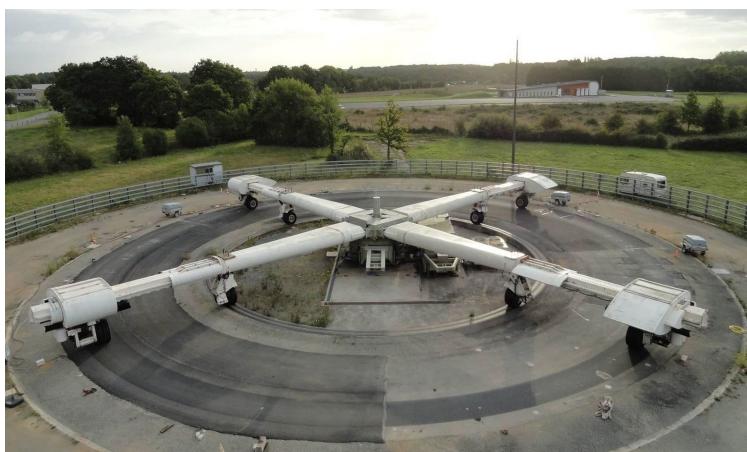
- **Evaluer le comportement des couches de roulement sous trafic sur la base d'essais manège et de modélisations (Viscoroute©2.0 et calcul FEM)**
- **Considération de différents facteurs:**
  - Type de structure: réhabilitée ou neuve
  - Interface avec ou sans couche d'accrochage
  - Matériaux: BBSG, BBM
  - Chargements: roues simples, jumelage ou tridem
  - Températures à différentes profondeurs

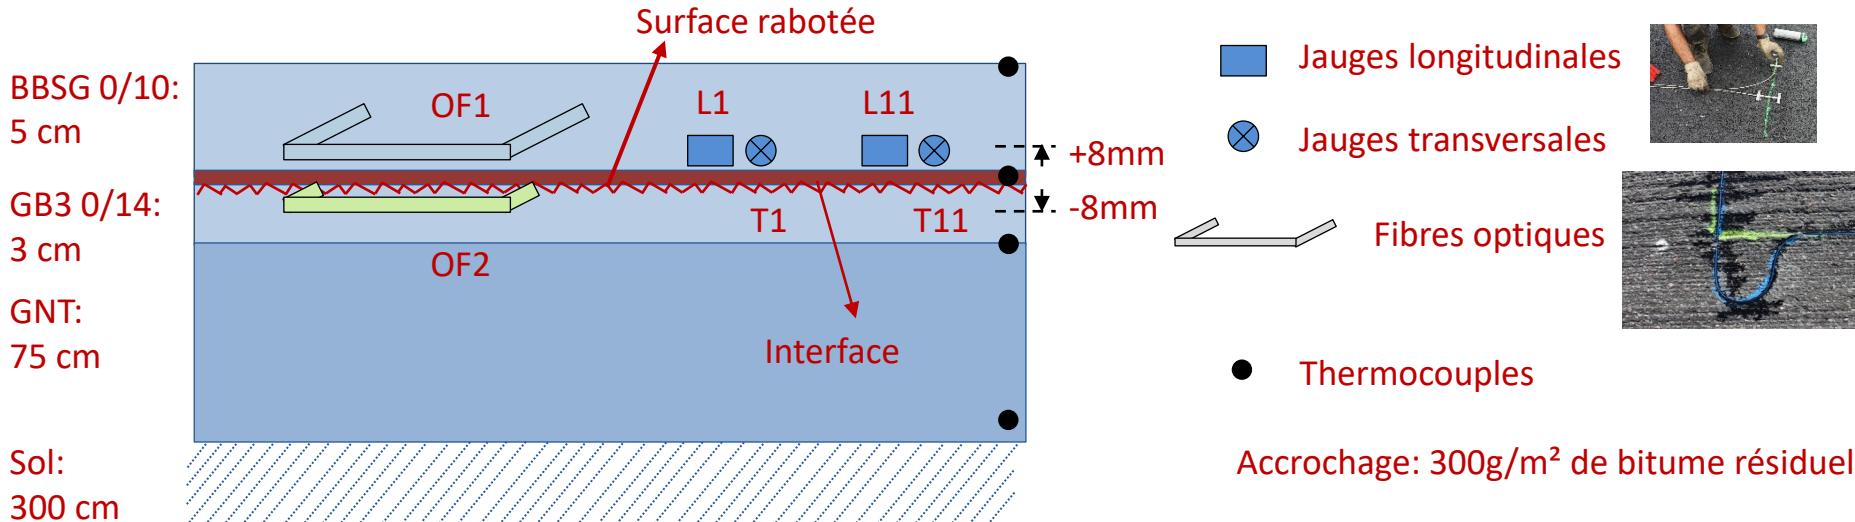
- Composition de la chaussée: couche de roulement neuve et couche d'assise existante, GNT et sol
- Demi essieux à roues jumelées (6,5 tonnes):
- Chargement: →470 000 cycles
- Instrumentation: jauges et fibres optiques (mesures des déformations), thermocouples (mesures des températures)

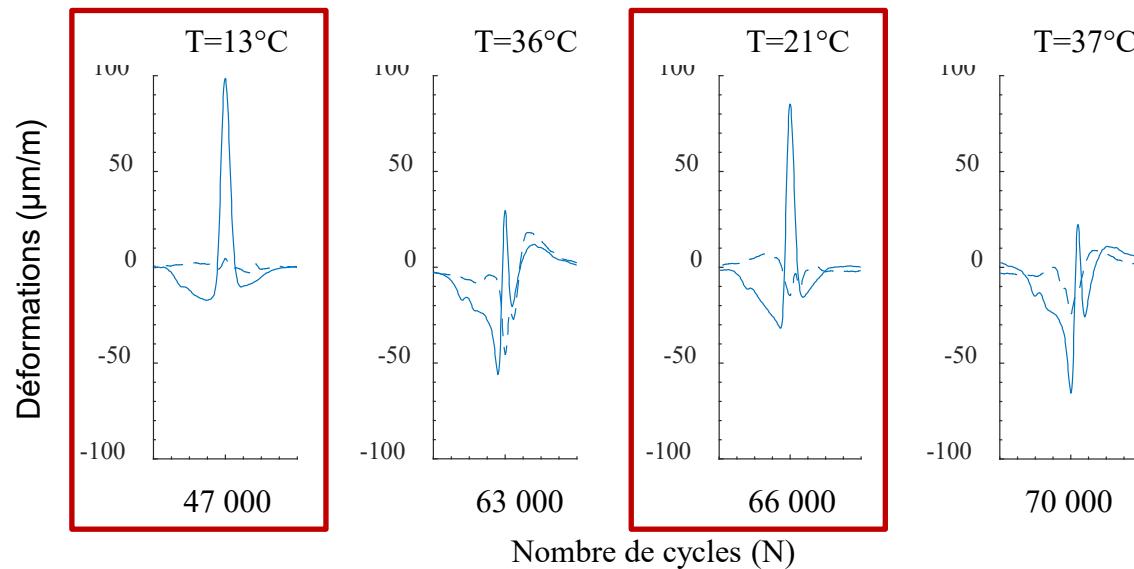
# Chaussée réhabilitée - Déformations longitudinales en bas de la couche de roulement en début de l'essai

- **À température modérée:**
  - Déformations longitudinales différentes mesurées par les 2 jauge L1 et L11 : comportement hétérogène
  - Déformations en extension importantes mesurées par L1 (autour de 100  $\mu\text{def}$ ): **interface non parfaitement collée** dès le début de l'essai → risque d'endommagement de la couche de roulement

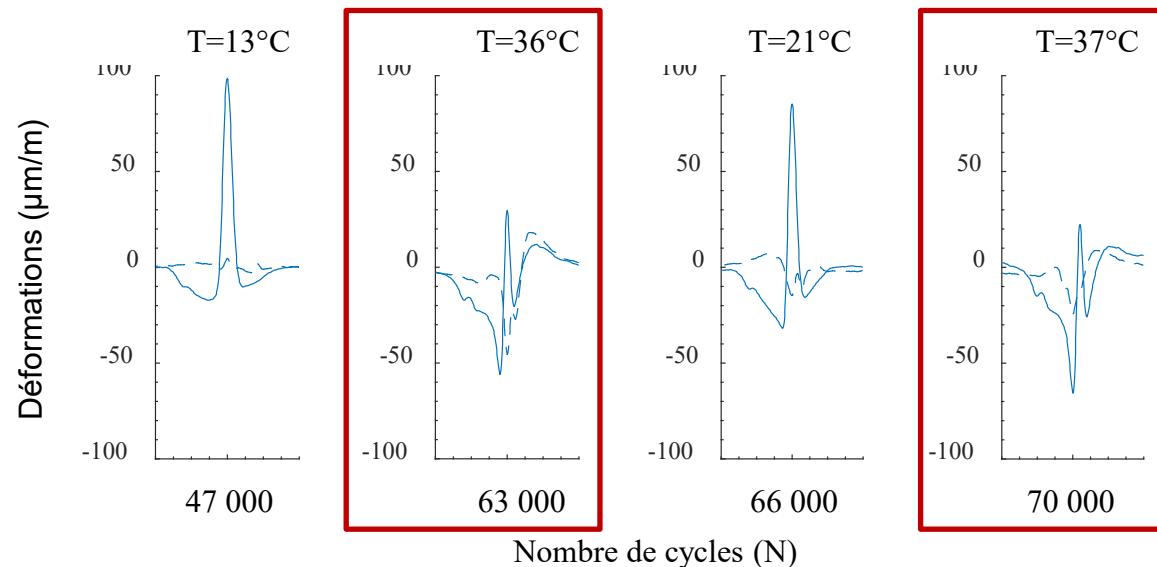
# Chaussée réhabilitée - Déformations longitudinales en bas de la couche de roulement en début de l'essai

- **À haute température:**
  - Changement de la forme du signal et diminution des déformations d'extension en bas de la couche de roulement: effet du comportement de l'interface?
  - **Changement réversible** a priori fonction de la température et non lié à un effet de nombre de cycles

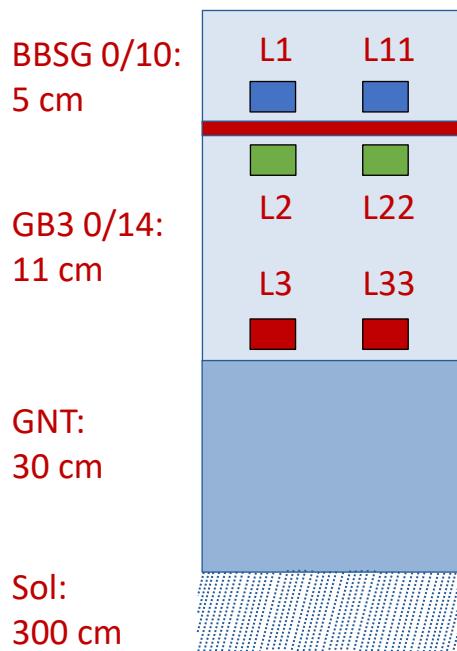
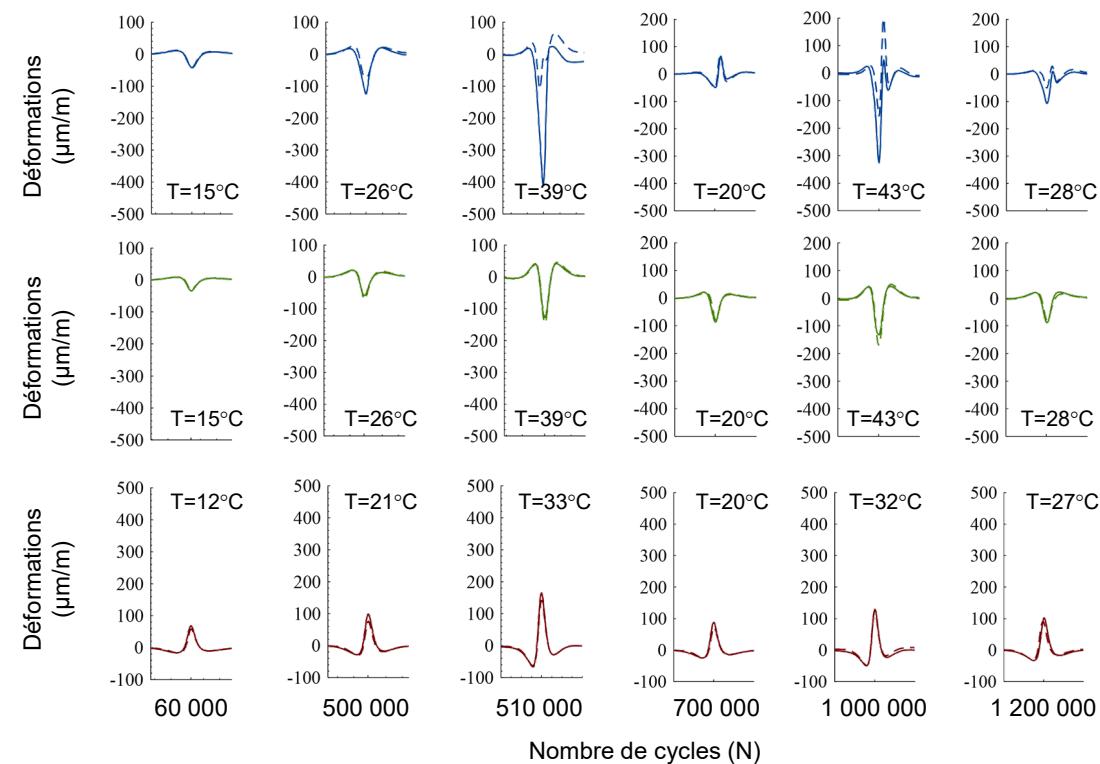
# Chaussée neuve – Evolution des déformations longitudinales

- **En début de l'essai:** interface collée, continuité des déformations longitudinales
- **À 510 000 cycles et à haute température:** apparition de pics en extension en bas de la couche de roulement
- **À partir de 700 000 cycles :** discontinuité des déformations de part et d'autre de l'interface jusqu'à la fin de l'essai, indépendamment de la température → décollement irréversible

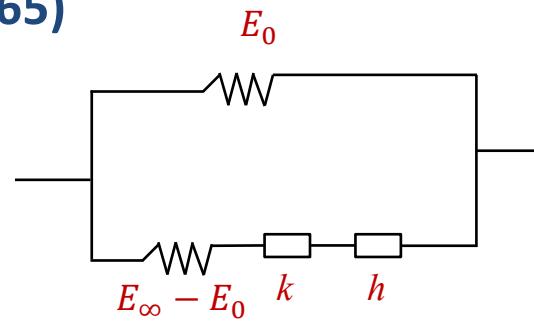
- Modèle multicouche et semi-analytique pour calculer la réponse mécanique sous charge roulante
- Comportement viscoélastique des enrobés bitumineux de Huet-Sayegh (Huet, 1965 and Sayegh, 1965)

- Interface: collée ou couche mince viscoélastique approchée par un module élastique équivalent (discontinuité de déplacement horizontal), calibrée avec les résultats des essais

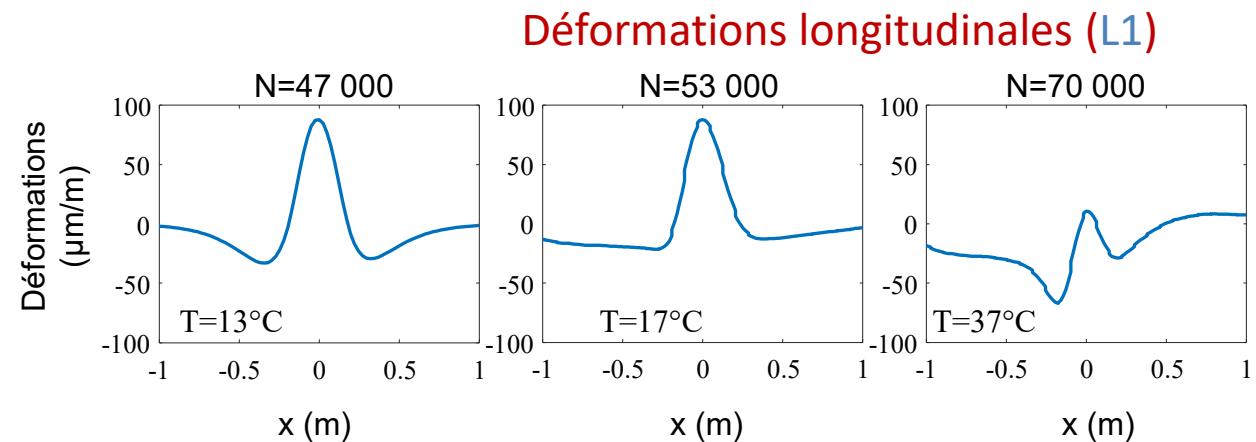
En bas de la couche de roulement

- Pour chaussée réhabilitée:
  - Rappel des signaux expérimentaux

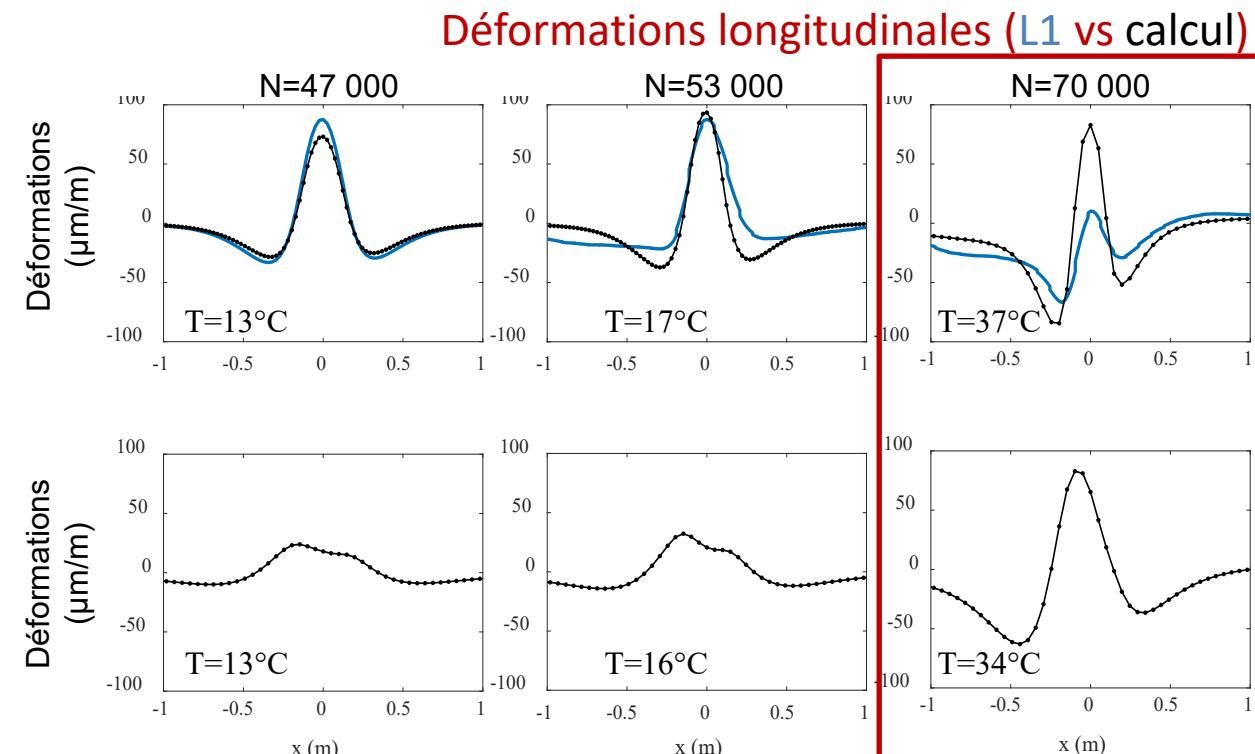
En bas de la couche de roulement

- Pour chaussée réhabilitée:
  - Modèle avec interface mince ( $e=1\text{mm}$  (Grellet et al., 2018),  $E=20\text{ MPa}$ ):
    - Bonne prédition des déformations mesurées avec L1 à  $13\text{ }^{\circ}\text{C}$  et  $17\text{ }^{\circ}\text{C}$
    - Déformations surestimées à  $37\text{ }^{\circ}\text{C}$

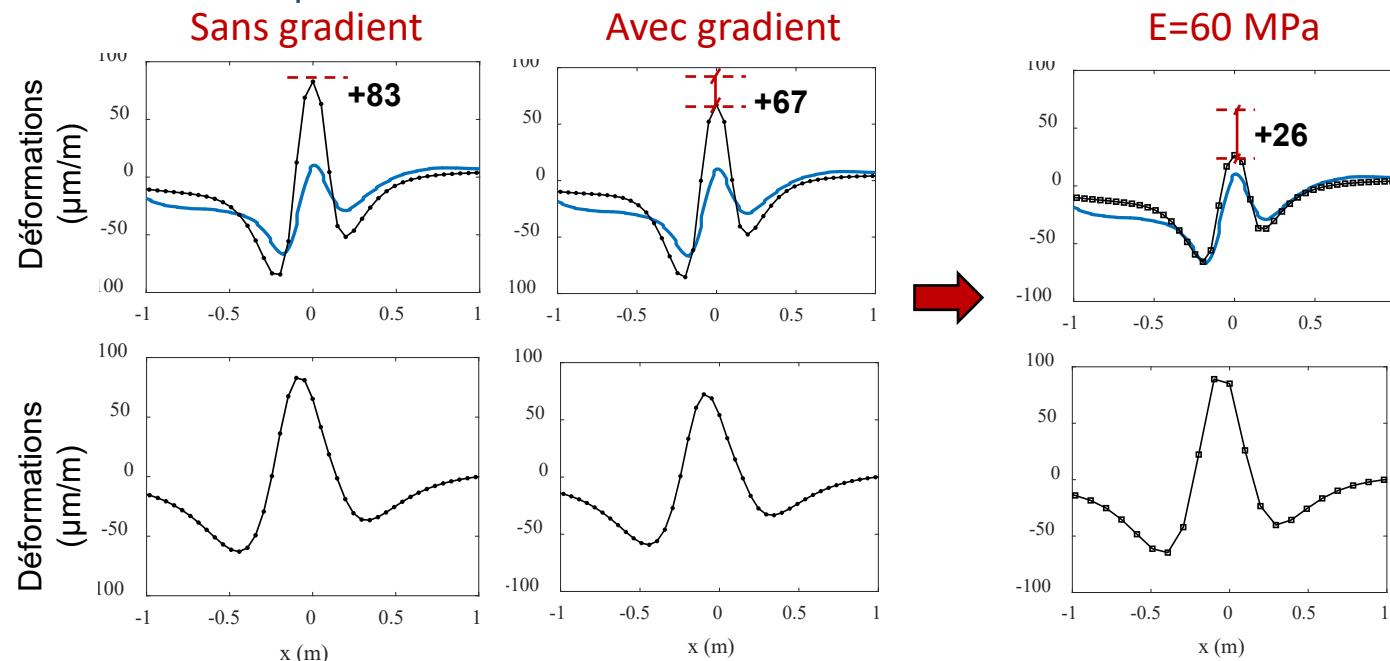
**En bas de la couche de roulement**

- **Ajout dans le modèle d'un gradient thermique:**
  - Modèle avec interface mince ( $e=1\text{mm}$  (Grellet et al., 2018),  $E=20 \text{ MPa}$ ) avec **gradient thermique** de  $1^\circ\text{C}/\text{cm}$  (d'après les thermocouples)
  - Le gradient de température permet de réduire les déformations calculées mais pas suffisamment pour retrouver les déformations mesurées
  - Une manière de retrouver les mesures: **augmenter le module** de l'interface → incompatible avec un comportement viscoélastique de l'interface

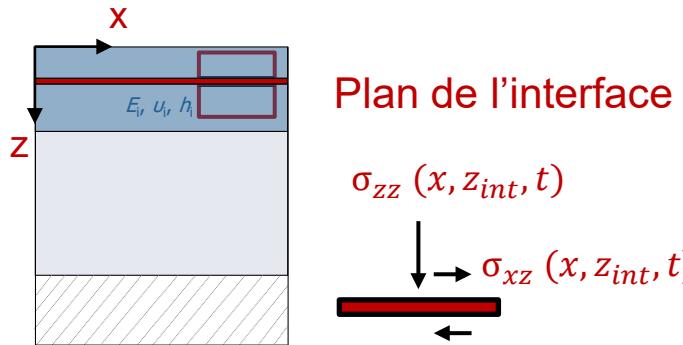
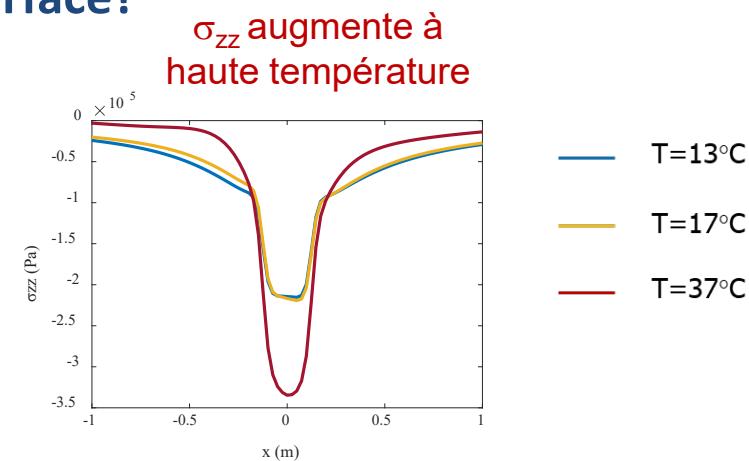
- Effet de la contrainte normale sur l'interface?

- Loi de frottement de Coulomb appliquée à l'interface:  $-\sigma_{zz} \operatorname{tg} \varphi \leq \sigma_{xz} \leq \sigma_{zz} \operatorname{tg} \varphi$

avec  $\sigma_{xz}$  = contrainte de cisaillement,  $\sigma_{zz}$  = contrainte normale et  $\varphi$  = angle de frottement

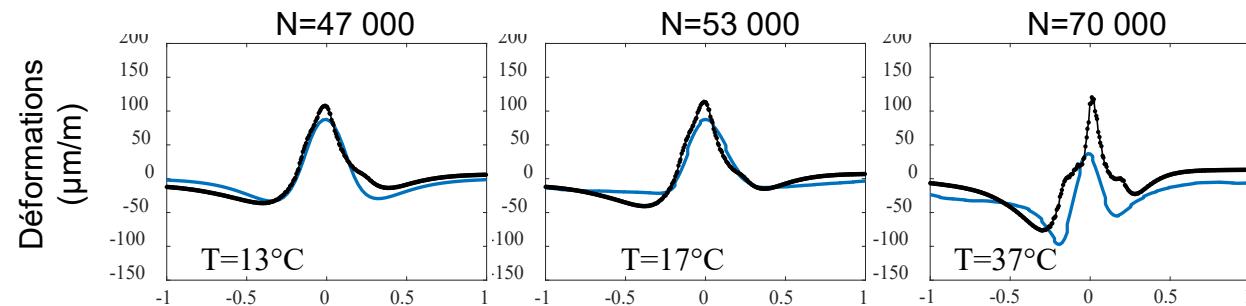
**En bas de la couche de roulement**

- **Comparaison du modèle avec les mesures pour la chaussée réhabilitée:**
  - Bonne prédiction des déformations pour toutes les températures
  - Modèle d'interface lui-même indépendant de la température (angle de frottement constant)
  - Effet de température via la viscoélasticité des couches et l'impact sur la contrainte normale appliquée à l'interface

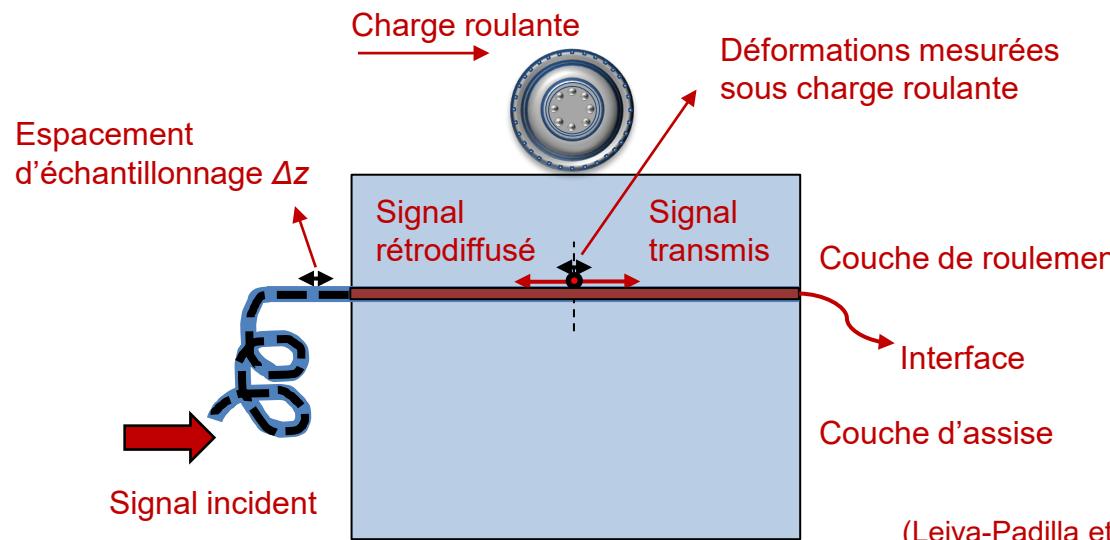
- Nouvelle technique d'instrumentation pour mesurer en continu les déformations sous charge roulante: méthode de Rayleigh
  - Densité de mesure importante (tous les 2,6 mm le long de la fibre)
  - Fibre de faible diamètre et moins intrusive que les jauge
  - Instrumentation en direction longitudinale et en transversale
  - Fréquence d'échantillonnage adaptable aux conditions de mesure

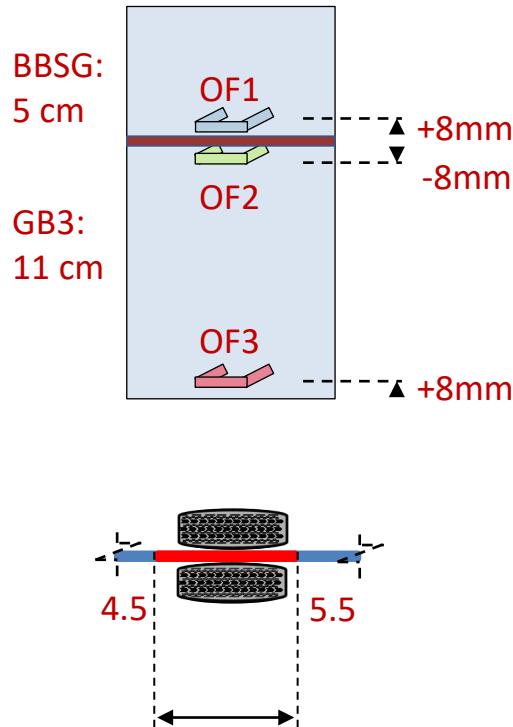
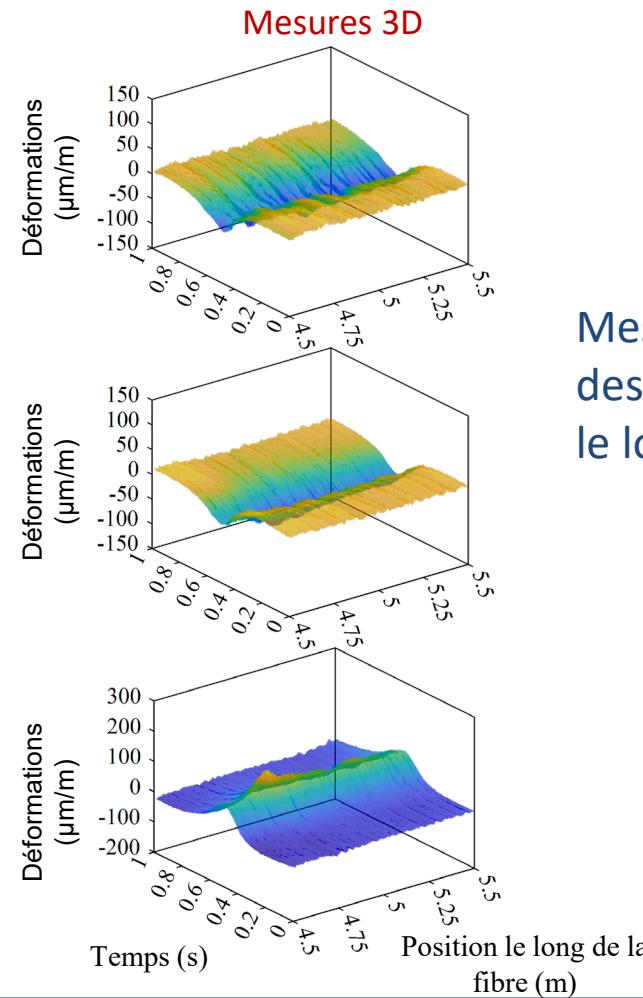
- Exemple de mesures des déformations longitudinales pour la chaussée neuve

Mesure continue  
des déformations  
le long de la fibre

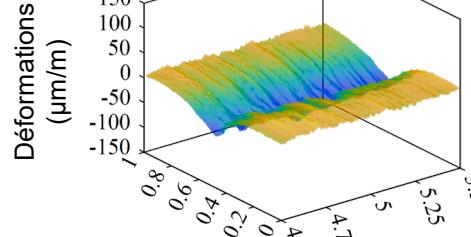
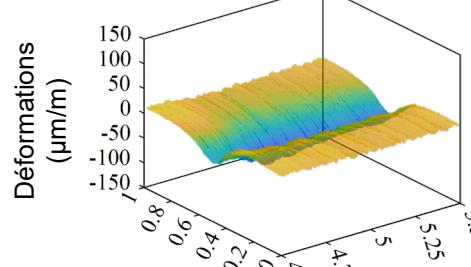
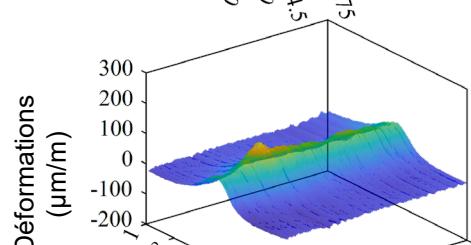
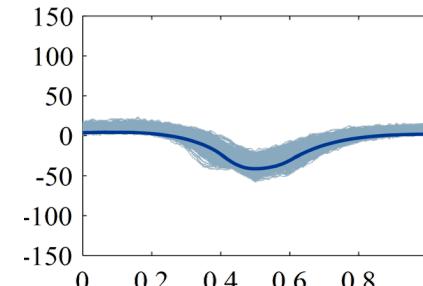
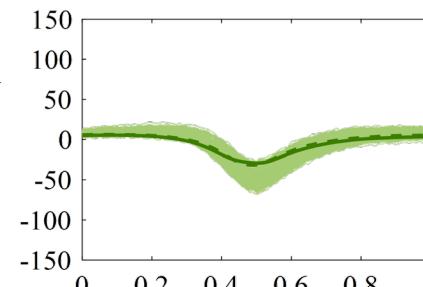
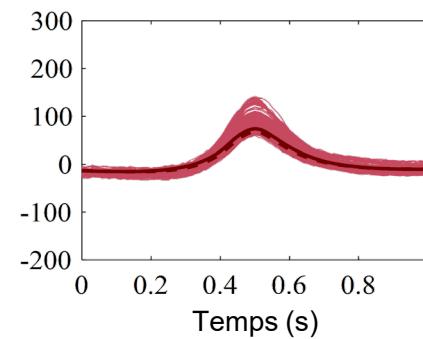
- Comparaison avec les mesures des jauge

Mesures 3D

Projection

Jauge

- Valeurs de déformations similaires avec les fibres et les jauge dans toutes les couches

- Mise en évidence de la variabilité des déformations avec les fibres optiques
